**Annexe : Plan de situation, vue aérienne et photographies extraites du rapport d'expertise**

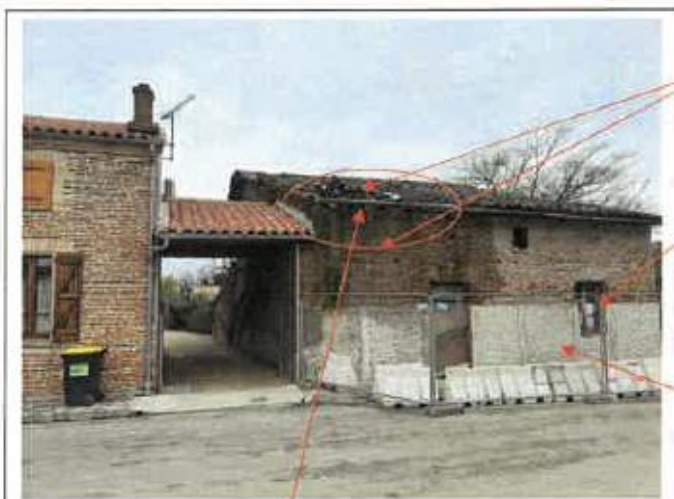
Importante dégradation de la couverture entraînant des infiltrations importantes sur les maçonneries façades rue et mitoyenne

Volets fenêtre rue arrachés le clos n'étant pas assuré correctement.

Piquage des enduits réalisés après 2016 et début de réfection grossière des enduits en soubassement

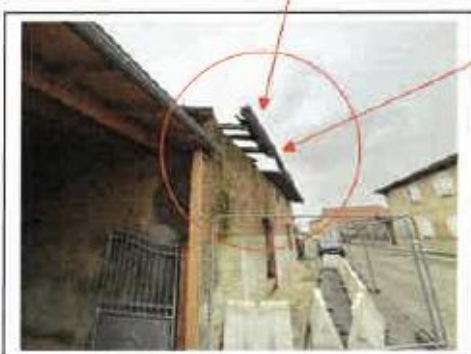
Importante dégradation de la couverture

Infiltrations toiture déjà existantes en 2016, mais forte dégradation du bâtiment depuis 2016
